林道路面の豪雨時簡易排水対策に関する検討

Study on performance evaluation of simple drainage measures for forest road surfaces during heavy rainfall

中澤 博志*、石澤 友浩**、檀上 徹**

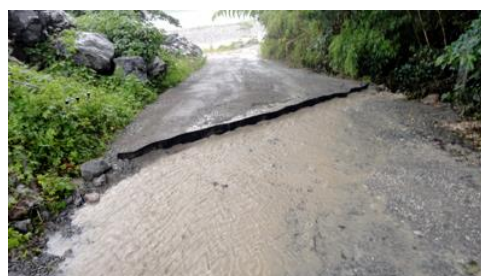
Fig.1 簡易路面排水帯の様子 (参考文献3)を引用)

上述の豪雨に対し、軽快な車両走行や安全性を確保するため、路面に簡易な排水帯を設置することにより、豪雨を分散して林道・作業道を保護する対策工がある³⁾。本工法は、Fig.1 に示す高分子材料による路面の排水機能を高める方向であり、路面への施工方法が確立されている。また、車両の通行による劣化に対する検討もなされており、その有効性も示されている⁴⁾。しかし、降雨時に路面排水帯周りに土砂の堆積や洗堀が生じると、排水機能を損ねる結果となる。また、Fig.2 に示すように、排水機能の低下は、ベルト周辺路面からの降雨浸透によるトラフィカビリティあるいは含水比の増加による斜面地盤のせん断抵抗の低下につながり、地震時の斜面安定問題にも影響することが懸念される。

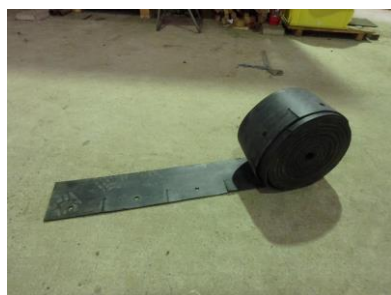
Fig.7 路面簡易排水帯

路面排水帯は、Fig.7 に示す切り込みのある実際のものを使用した。模型斜面造成後、Fig.8 に示すように模型帯部を設置し、モルタルの塗布し路面との馴染みを確保し、Fig.9 に示す様に仕上げた。

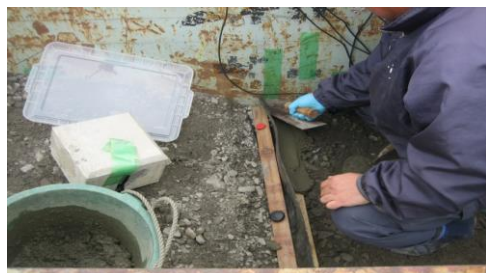
Fig.8 モルタル塗布とベルトの設置の様子

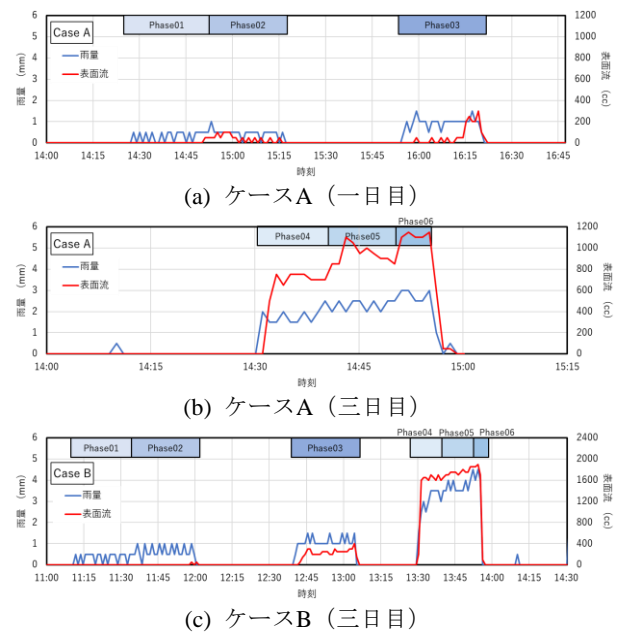
Fig.11 雨量と表面流に関する時刻歴

Fig.11に雨量と表面流に関する時刻歴を示す。なお、ケースAに関しては、実験開始から終了まで、Table 2に示す様に中一日要したため、Phase01~03と04~06に分けて表

示した。同図より、ケースに拘わらず、雨量の増加に応じ表面流が生じる定性的な傾向が読み取れる。また、表面流の発生傾向として、Phase03以降に顕著となっており、それまでは、雨量が少ないこともあり、地表面への浸透が生じていたものと判断される。

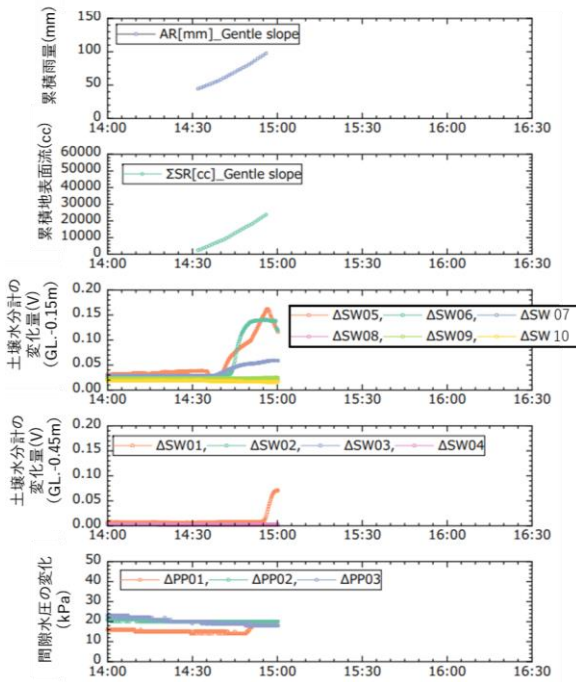
(a) Phase01~03

(b) Phase04~06

Fig.13 地盤内の計測結果 (ケースA)

Fig.13, 14 にケースA, Bにおける土壌水分計および間隙水圧系による計測結果を時刻歴でそれぞれ示す。同図は、時刻を拡大し、Phase01~03 とPhase04~06 に分けて示した。なお、Phase01~03 は、比較的同様な散水条件が確保されていたが、Phase04~06 は異なる散水強度となっていること、更に、両ケースにおいて、Phase03 とPhase04 との無降雨期間が異なっていることに留意が必要である。

ケースAの土壌水分計による計測結果に着目すると、GL-0.15 mのPhase01~03 の結果より、ベルト直下のSW07 が反応し、次にベルト上流のSW08 が反応している。その次に最下流のSW05 の反応が確認できるが、ベルト下流の

SW06 より最下流のSW05 が早く反応した理由は不明である。一方、ケースBの計測結果については、GL-0.15 mのPhase01~03 の結果より、ベルト直下のSW17 が反応し、次いで下流のSW16 が反応した。その次にベルト上流のSW18 の反応が見られた。GL-0.15mの境界層（砕石-マサ土間）に、浸透流が流れたことが推測される

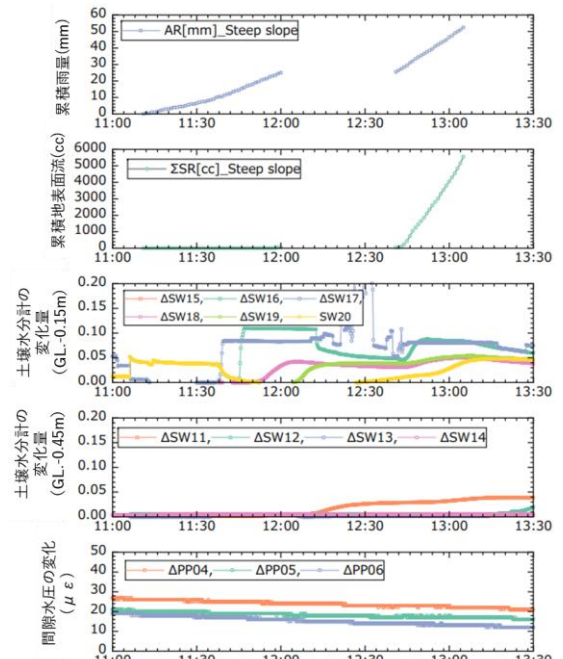
(a) Phase01~03

(b) Phase04~06

Fig.14 地盤内の計測結果 (ケースB)

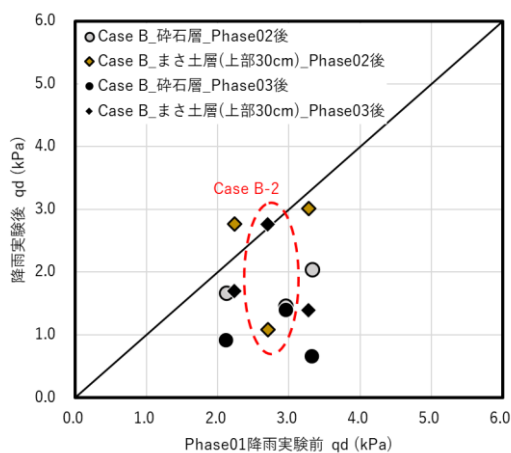
Fig.18 降雨前後の平均動的コーン貫入指数の比較

Fig.17に、ケースBにおける試験結果を示す。降雨散水前後でいずれもばらつきは大きく、 q_a の深度分布のままだと変化を捉えるのが困難である。そこで、Fig.18に表層の碎石層の q_a の平均値、また、碎石層の下位に造成したまさ土層上位30cmの層厚部分の q_a の平均値を求め、降雨散水前後で比較を行った。路面排水帯の設置個所近くは、模型

斜面中央部付近のB-2の調査箇所である。したがって、同図においてB-2に着目すると、降雨浸透後に表層の砕石層ではばらつきがあり、降雨前から q_d が1 MPa程度減じている様子がわかる。一方、まさ土についてはばらつきが認められる。直接、車両等を支持する砕石層については、B-1おとびB-3の結果と比較すると、やや小さな q_d を示している。大型普通ブルドーザの走行が可能なコーン指数は700 kPa、ダンプトラックでも1200 kPaであり⁷⁾、慎重な解釈を要するが、造成直後かつ路面排水帯の施工直後であることも考慮すると、支持力的に大きな問題となり得ない結果ではないかと推察される。
